# REGISTRO ESTATAL DE EDIFICIOS, INFRAESTRUCTURA, MONUMENTOS CONMEMORATIVOS Y MURALES CON VALOR HISTÓRICO-ARTÍSTICO-CULTURAL

**REYNOSA**

# REYNOSA DIAZ

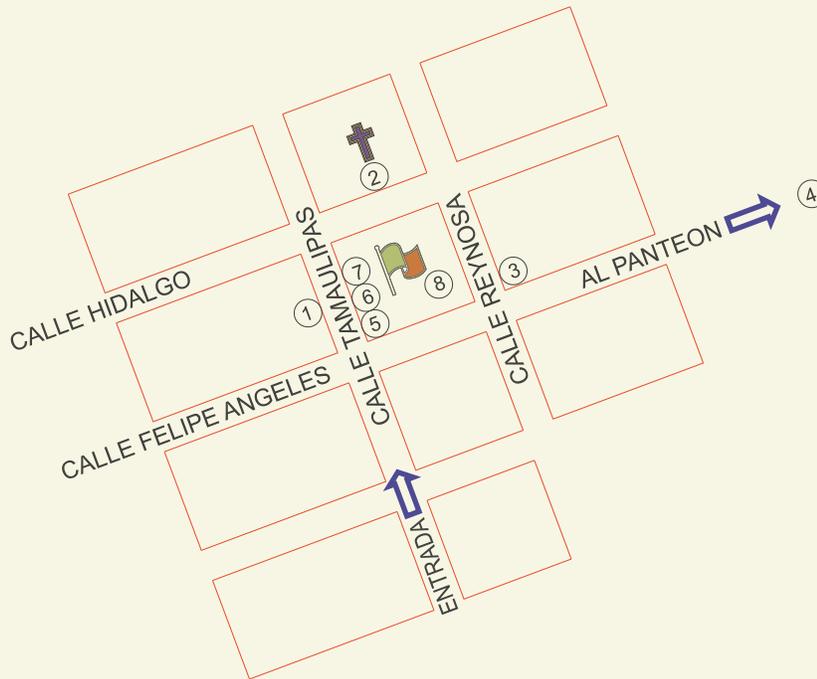
# REYNOSA DIAZ MUNICIPIO DE REYNOSA, TAM.

- ①- DELEGACION
- ✝ ②- IGLESIA
- ③- ANTIGUO CINE
- ④- PANTEON MUNICIPAL
- ⑤- MONUMENTO JOSE DE ESCANDON
- ⑥- MONUMENTO CAP. CARLOS CANTU
- ⑦- MONUMENTO JOSE DE ESCANDON
- 🇲🇽 ⑧- PLAZA PRINCIPAL

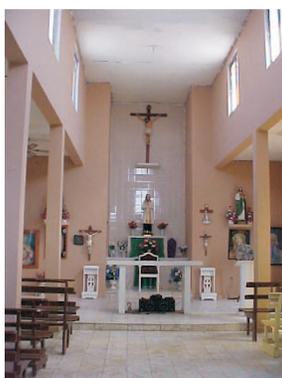
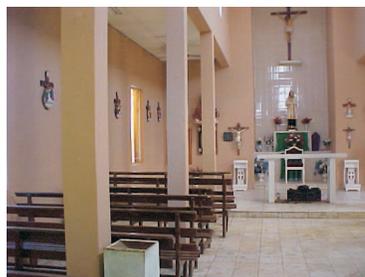
Este edificio se encuentra actualmente en uso y en buenas condiciones, oficiándose misas los Domingos en la tarde por parte del parroco local.

Destacan las formas geometricas propias del estilo moderno.

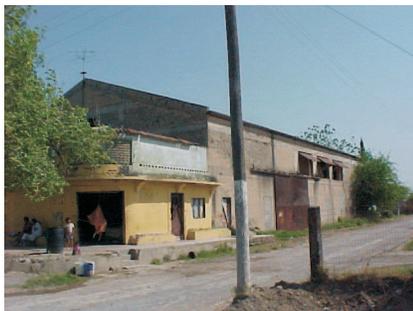
En su vista lateral manifiesta gran deterioro en muros, acabados y herrería

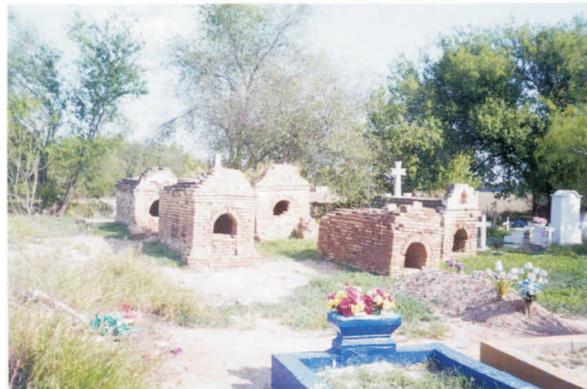
Lo destacado del panteón de la antigua Reynosa es que conserva tumbas construidas a base de ladrillo, de evidente estilo arquitectónico funerario del siglo XIX. Por ello es un sitio histórico de singular interés.

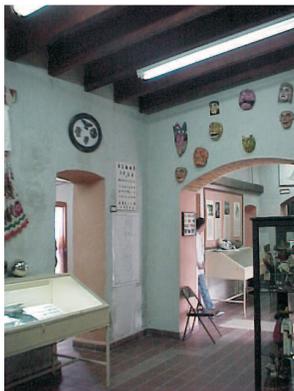
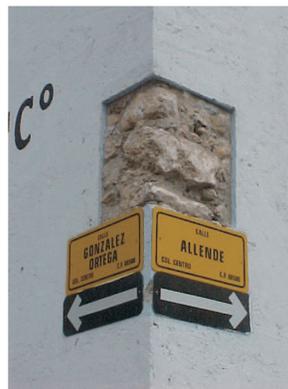
El edificio que alberga al Museo Histórico de Reynosa es una construcción sencilla pero representativa de la arquitectura regional, lo cual fue precisamente el valor que se trató de resaltar al alegirse para ser restaurado y acondicionado con tal propósito. Fue construido a base de piedras de sillar y acabado con un aplanado compuesto por una mezcla de cemento, cal y arena, todo en color blanco. La fachada es lisa y cuenta con discretos remates sobre la puerta de acceso y en la esquina del edificio. Posee en sus vanos herrería de hierro forjado y en su interior conserva en su techo las vigas de soporte y la cubierta a base de bovedillas de tabique y mezcla. El piso se compone de mosaico o cuarterón, color natural.

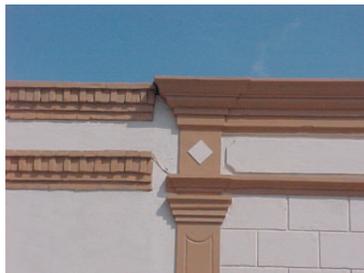
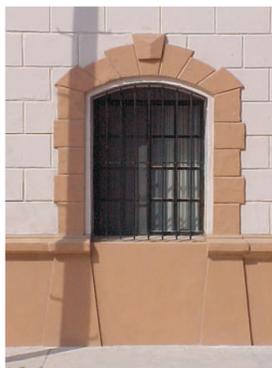
Esta propiedad es un conjunto de dos edificios de temporalidad similar, presumiblemente finales del siglo XIX, situada en la periferia sur poniente de la antigua villa de Reynosa. En ambos casos se trata de construcciones a base de sillar y acabado con un aplanado de mezcla de cemento-cal-arena en textura lisa y aparente, observándose haber sido sometidos a una reciente restauración. El primer edificio se ubica en la esquina, presentando un ángulo truncado que forma la fachada principal y da lugar a la puerta de acceso; le complementan dos fachadas, una con dos vanos de ventanas y la otra con solo uno. Tiene un rodapie hasta la altura del antepecho de las ventanas, las que están rematadas por un relieve que se prolonga y se ciñe a las dobelas de los vanos, formando así las jambas, que figuran un dintel con el detalle de la clave en relieve; la construcción conserva su herrería, fabricada a base de hierro forjado. Encuadran los ángulos del edificio una composición de pilastras rematadas por un entablamiento a base de un arquitrabe sencillo, seguido por un friso con un detalle de alto y bajo relieve en la parte media. Finalmente, presenta una cornisa compuesta por un talón, ménsula, corona y cordón. El segundo edificio únicamente posee una fachada frontal, y se destaca por estar constituido por un elemento sencillo de vanos simples, rematado por un friso simple y un arquitrabe, con cornisa denticulada a base de ladrillos, típica de las construcciones del norte de Tamaulipas.

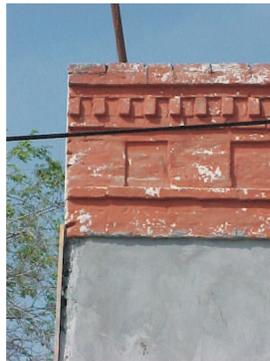
Los vanos de la construcción son sencillos tanto en puertas y ventanas, en forma rectangular, con dinteles de madera.

Como detalle de distinción, en su remate el edificio se adorna por una composición tipo cornisa

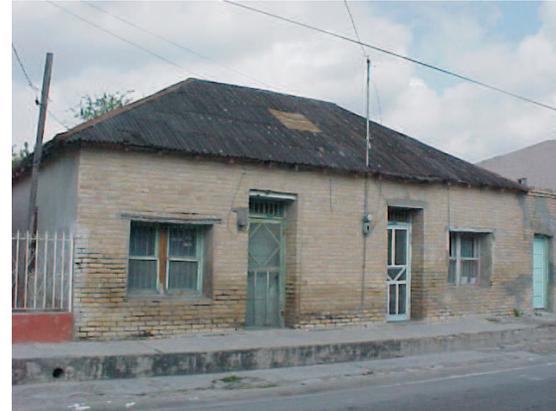
**VISTA DE FACHADA**

Estado de Conservación:  
 RESTAURADA ○ CONSERVADA ○ DETERIORADA ●

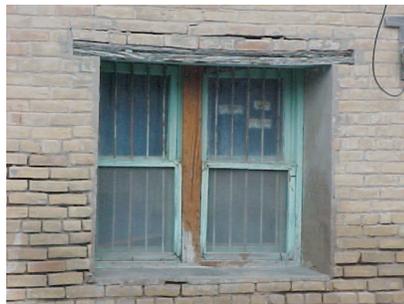
El edificio es una estructura de ladrillo en muy mal estado de conservación. Su temporalidad constructiva es indefinida, aunque se le puede ubicar en las primeras décadas del siglo XX, por no tener mayores rasgos de la arquitectura de la centuria anterior, salvo por el material constructivo a base de ladrillo. No tuvo aplanado en sus muros y los vanos de sus puertas y ventanas son rectangulares, rematados con dinteles de madera, con herrería sencilla en estas últimas. El techo se compone de lámina acanalada en cuatro vertientes.

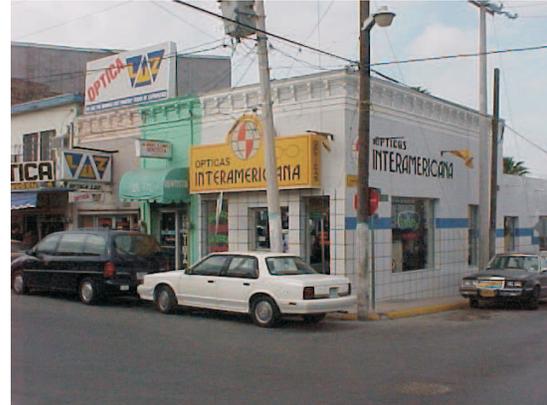
### VISTA DE FACHADA

Estado de Conservación:  
 RESTAURADA ○ CONSERVADA ○ DETERIORADA ●

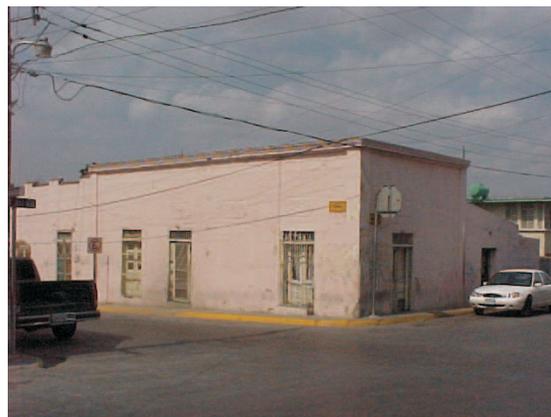
**VISTA DE FACHADA**

Fachada: Aplanado  
Muros: Adobe y Ladrillo  
Ancho de Muros: 0.38 Metros  
Entrepisos: ---  
Cubierta: Vigas de Madera, Lámina y Terrado  
Forma: Plana e Inclinada  
Niveles: 1  
Superficie del Predio: 1,250 Metros Cuadrados  
Area de Construcción: 401 Metros Cuadrados  
Otros Elementos:

Estado de Conservación:  
RESTAURADA ○ CONSERVADA ○ DETERIORADA ●

Edificio sencillo, construido bajo el concepto de la arquitectura decimonónica del norte de Tamaulipas, aunque la temporalidad de su erección puede datarse hacia las primeras décadas del siglo XX. Rectangular y situado en una esquina, su principal relieve arquitectónico es su propio volumen, así como la discreta pilastra de la esquina, que sostiene en apariencia a una muy sencilla cornisa lineal escalonada.

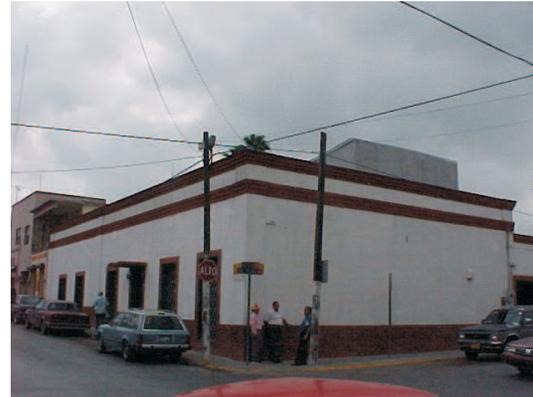
VISTA DE FACHADA

Estado de Conservación:  
RESTAURADA ○ CONSERVADA ● DETERIORADA ○

Este edificio es una de las edificaciones más antiguas de Reynosa. Se ubica a una cuadra de la plaza de armas. Ha sido restaurado desde hace tiempo y presenta algunas alteraciones a su disposición original, porque sus propietarios, la familia Luebbert, le conserva un especial aprecio por su pertenencia con sus ancestros. Es un edificio sólido que se sitúa en esquina, con la fachada principal orientada hacia el norte, en la que se aprecian los vanos de las ventanas y el acceso. La otra fachada es completamente lisa. El remate es muy discreto, coronado por un cornisa de ladrillo ligeramente escalonada.

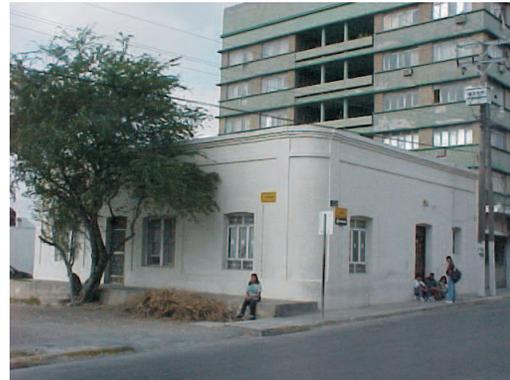
VISTA DE FACHADA

Estado de Conservación:  
RESTAURADA ○ CONSERVADA ● DETERIORADA ○

El edificio en cuestión se localiza en la periferia sur del núcleo histórico de Reynosa. Por su factura constructiva puede datarse su construcción a fines del siglo XIX aunque también pudo haberlo sido a principios del siglo XX. Se sitúa en esquina y presenta en ambas fachadas vanos rectangulares de puertas y ventanas. Lo corona una cornisa discretamente escalonada.

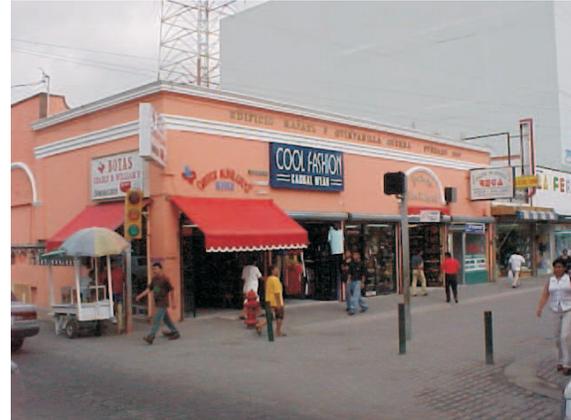
**VISTA DE FACHADA**

Fachada: Aplanado, con cornisas dobles  
 Muros: Sillar  
 Ancho de Muros: 0.00 Metros  
 Entrepisos: ---  
 Cubierta:  
 Niveles: 1  
 Superficie del Predio: 459 Metros Cuadrados  
 Area de Construcción: 344 Metros Cuadrados  
 Otros Elementos:  
 Estado de Conservación:  
 RESTAURADA ○ CONSERVADA ● DETERIORADA ○

Aunque de factura arquitectónica propia del siglo XIX., este edificio, de acuerdo a la leyenda grabada en su cornisa, fue construido en 1907, para ser dedicado como farmacia, sobre la calle principal la Hidalgo, la principal vía de ese momento, al comunicar a la Plaza Principal con la Estación de Ferrocarril. Se ubica en esquina y actualmente presente alteraciones en sus vanos como producto de su utilización comercial. Está edificado a base de sillar y el conjunto de su fachada se cubre con aplanado, y con remate de una cornisa doble escalonada. Con un mínimo esfuerzo puede ser revalorado, si se le libera de anuncios y estorbos a su diseño arquitectónico.

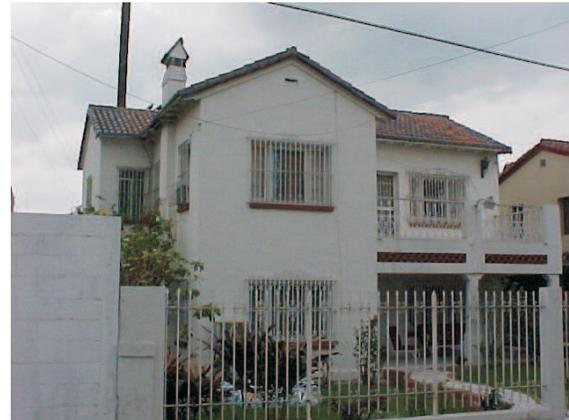
### VISTA DE FACHADA

Estado de Conservación:	RESTAURADA ○ CONSERVADA ● DETERIORADA ○
-------------------------	---

El presente es un ejemplo de la arquitectura civil dedicada a casa-habitación de mediados del siglo XX en Reynosa. Como rasgos arquitectónicos relevantes esta su diseño en dos plantas, con el entrecruzamiento de cuerpos rectangulares, con un porche frontal en su primera planta y una terraza sobre del mismo sostenido por una columna. Rematan todo el conjunto techos de dos aguas recubiertos con teja. Posee una chimenea que proporciona a la obra un rasgo de distinción. Conserva la reja original que delimita a la propiedad.

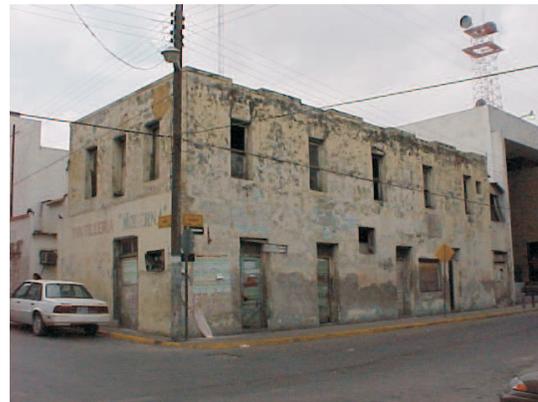
VISTA DE FACHADA

Estado de Conservación:  
 RESTAURADA○ CONSERVADA○ DETERIORADA●

Edificio muy deteriorado y actualmente abandonado. Su edificación puede situarse a fines del siglo XIX. Es una construcción de dos pisos que se ubica en esquina, levantado a base de sillar, con una sucesión de vanos rectangulares en sus dos fachadas. Carece de acabados que lo distinguan y apenas conserva partes del herraje de los balcones. Se trata de un excelente ejemplo susceptible a ser restaurado y expuesto como ejemplo de la arquitectura histórica regional, en pleno centro de Reynosa.

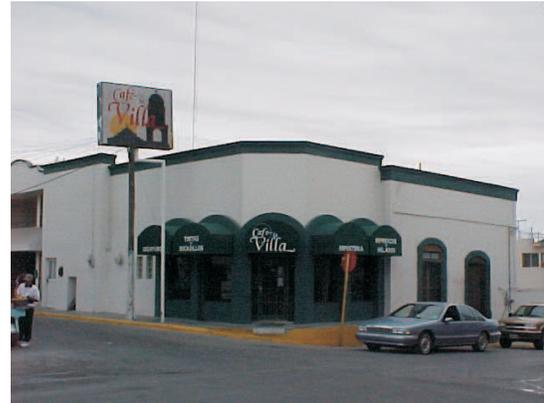
### VISTA DE FACHADA

Estado de Conservación:  
RESTAURADA ●    CONSERVADA ○    DETERIORADA ○

Se trata de un edificio original del siglo XIX, situado en la contraesquina norponiente de la plaza principal. De una sola planta, fue elaborado a base de sillar. En esencia conserva su misma estructura, habiendo sido ligeramente modificado para fines comerciales. En un costado conserva intactos los vanos de dos ventanas con sus herrajes originales. De revertirse ligeramente las alteraciones que presenta, podría este edificio volver a proyectar su imagen original.

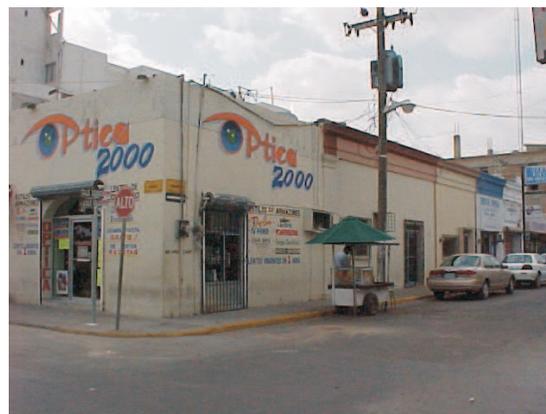
VISTA DE FACHADA

Fachada:	Aplanada	
Muros:	Sillar y ladrillo	
Ancho de Muros:	0.60 Metros	
Entrepisos:	---	
Cubierta:	Vigas de madera y terrado	Forma: Plana
Niveles:	1	
Superficie del Predio:	447 Metros Cuadrados	
Area de Construcción:	353 Metros Cuadrados	
Otros Elementos:

Estado de Conservación:  
RESTAURADA ● CONSERVADA ○ DETERIORADA ○

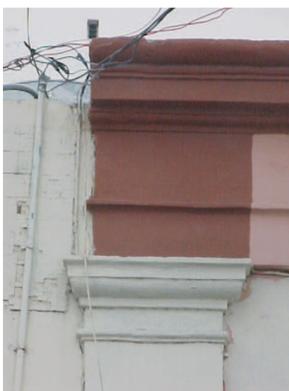
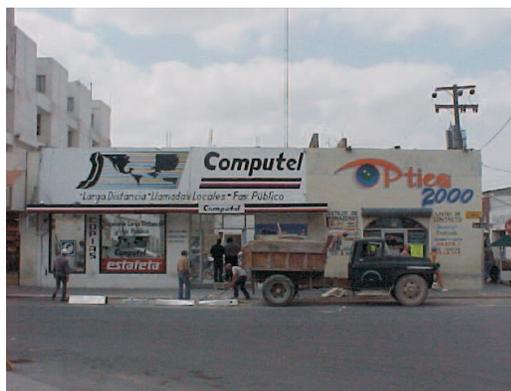
Propiedad compuesta por dos edificios, ambos del siglo XIX, uno modificado completamente en su fachada y el otro intacto. Se localizan en la esquina nor-poniente de la Plaza de Armas. El primero de ellos se ubica básicamente frente al espacio abierto de la Plaza y ocupa la esquina: todo en su conjunto está alterado con anuncios en su fachada y con la modificación de sus vanos para fines comerciales, sin embargo, es fácil de restaurar y recuperar su esencia histórica. El otro, localizado a la vuelta, conserva íntegra su fachada y sus características arquitectónicas, y se distingue por estar encuadrado con pilastras aparentes y por su cornisa sencilla en forma lineal.

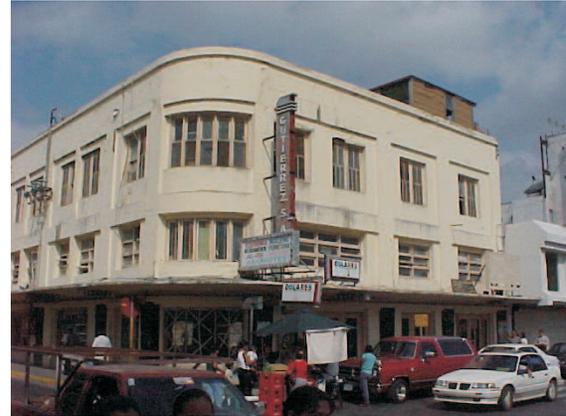
VISTA DE FACHADA

Estado de Conservación:	RESTAURADA ○ CONSERVADA ○ DETERIORADA ●
-------------------------	---

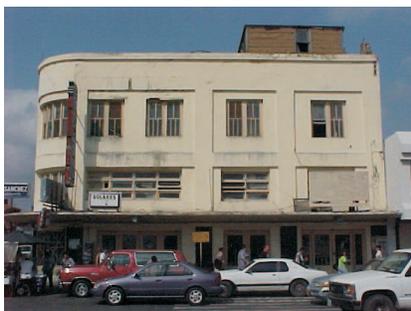
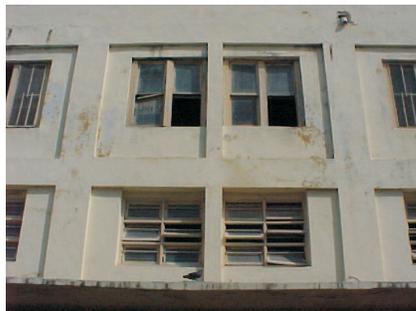
El edificio de la Casa Gutiérrez es una gran construcción situada en la esquina surponiente de la Plaza Principal, y desde los años cuarenta aporta con sus características el ambiente de una época en el propio núcleo histórico de Reynosa. De tres pisos, la construcción posee una gran armonía por la continuidad ininterrumpida de su fachada curva en la esquina, siendo el rasgo

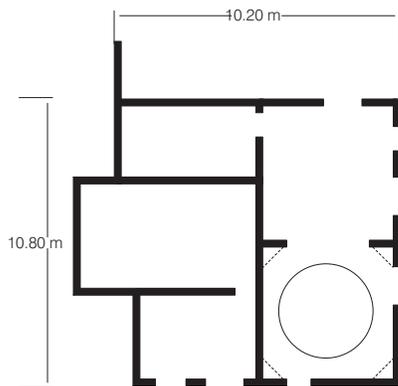
PLANTA ARQUITECTÓNICA

Fachada: Aplanada (mezcla cemento-arena)  
Muros: Tabique arenisco  
Ancho de Muros: 0.27 Metros  
Entrepisos:  
Cubierta: Boveda Forma: Boveda  
Niveles: 1  
Superficie del Predio: 2,677.00 Metros Cuadrados  
Area de Construcción: 118.50 Metros Cuadrados  
Otros Elementos: Reloj

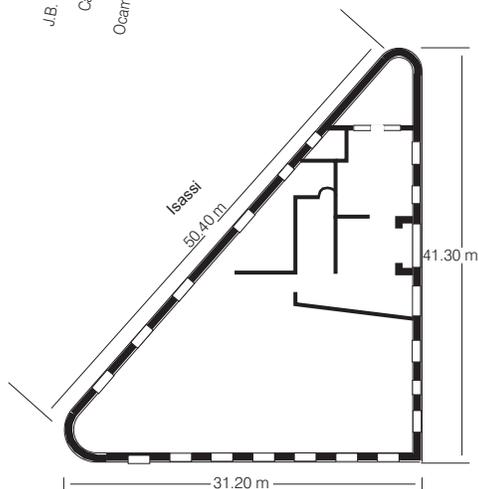
PLANTA ARQUITECTÓNICA

Fachada: Aplanada  
 Muros:  
 Ancho de Muros: 0.40 Metros  
 Entrepisos: Concreto  
 Cubierta: Concreto  
 Niveles: 2  
 Superficie del Predio: 1,526 Metros Cuadrados  
 Area de Construcción: 734 Metros Cuadrados  
 Otros Elementos:  
 Forma: Plana

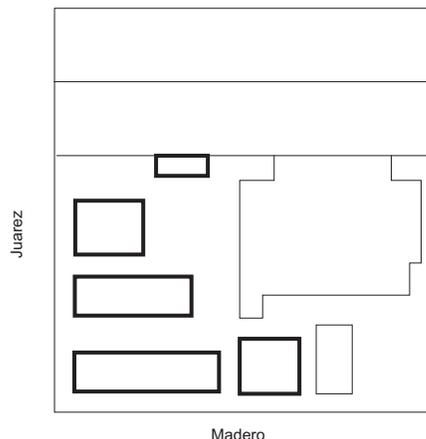
### PLANTA ARQUITECTÓNICA

Fachada:	Aplanada
Muros:	Ladrillo
Ancho de Muros:	0.27 Metros
Entrepisos:	Concreto
Cubierta:	Concreto, Madera
Forma:	Plana, Curva
Niveles:	2
Superficie del Predio:	6,983 Metros Cuadrados
Area de Construcción:	3,136 Metros Cuadrados
Otros Elementos:

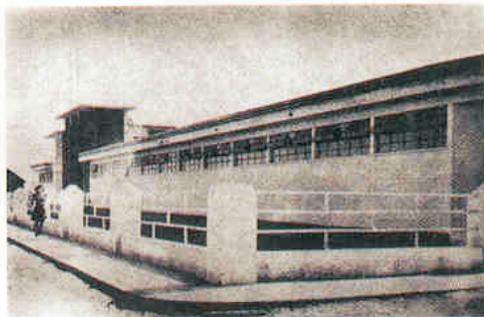
El edificio es una estructura arquetípica en concreto de mediados del siglo XX. El corte horizontal en el conjunto de su amplia fachada principal, destacando su acceso principal por su mayor elevación. Característica única de este complejo educativo es su gimnasio, techado y con piso de duela.

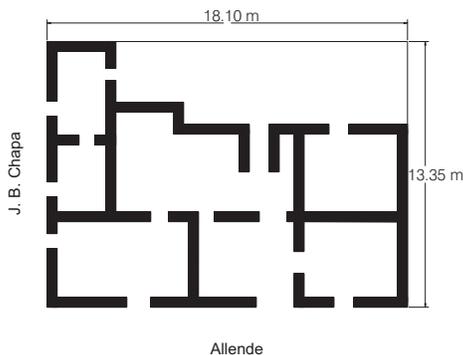
PLANTA ARQUITECTÓNICA

Niveles: 1  
 Superficie del Predio: 727 Metros Cuadrados  
 Area de Construcción: 226 Metros Cuadrados  
 Otros Elementos:

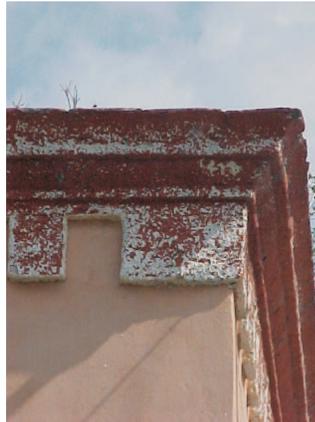
Edificio del siglo XIX localizado en una esquina, frente a la antigua Plaza de Ocampo. Es una estructura rectangular, construido de sillar, con aplanados en sus muros y una sencilla cornisa escalonada con denticulos. Es un buen ejemplo de construcción que con poco trabajo de restauración resaltarían sus características típicas de la arquitectura histórica regional.

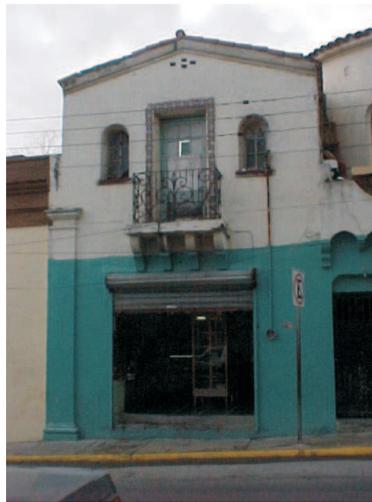
Construcción tipo casa-habitación característica de mediados del siglo XX. Se compone esencialmente por dos cuerpos, uno en forma de cubo y el otro cuadrangular, ambos de dos pisos. El primero culmina con un techo ligeramente piramidal, circular, cubierto por teja, mientras que el segundo termina en dos aguas, también cubierto con teja. Los vanos de la fachada destinados a las ventanas son semicirculares en ambos cuerpos, destacando por ser más esbeltos en el cuerpo cúbico. Posse un balcón en la fachada cuadrangular. Actualmente la parte baja del frente del edificio ha sido modificada para usos comerciales.

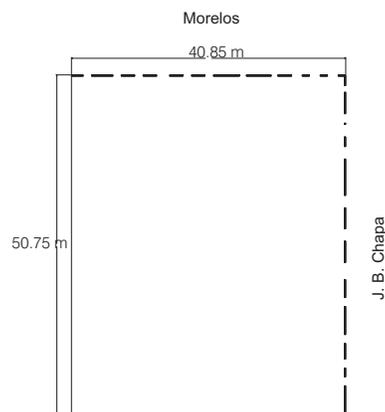
### PLANTA ARQUITECTÓNICA

Niveles: 1  
 Superficie del Predio: 2,656 Metros Cuadrados  
 Area de Construcción: 1,096 Metros Cuadrados  
 Otros Elementos:

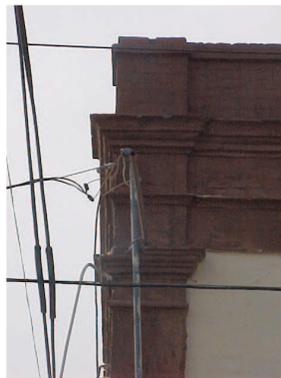
Esta gran construcción se ubica el desnivel de las Lomas de San Antonio, por lo que sus constructores escalonaron su estructura. Indiscutiblemente pertenece a la temporalidad del siglo XIX. Está elaborada a base de ladrillo y posee sus vanos rectangulares en sus dos fachadas, que hacen esquina en la manzana en la que se ubica, en la que se destaca una pilastra de dos caras que sostiene un amplio entablamiento con su cornisa lineal. Conserva parte de la herrería original de sus ventanas exteriores.

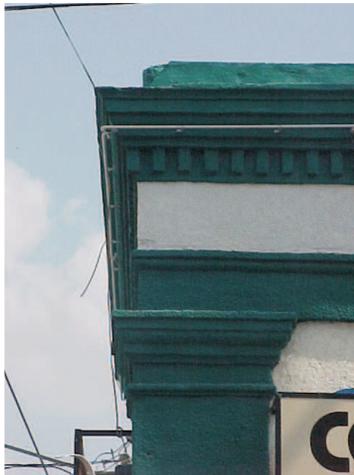
Pequeño edificio típico del siglo XIX, en perfecto estado de conservación, alterado ligeramente con los anuncios comerciales en sus dos fachadas. Se ubica en esquina y se distingue por su pilastra aparente en dicho ángulo, sobre la que aún permanece la base de un farol de hierro. El entablamiento es amplio, con una cornisa lineal y sencilla. Se trata de un buen ejemplo a dignificar con un mínimo esfuerzo.

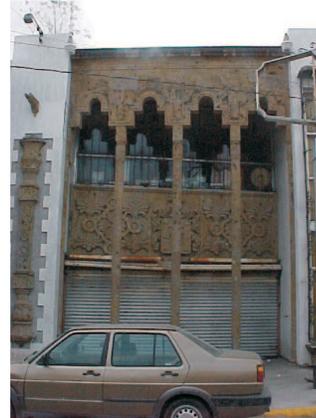
### VISTA DE FACHADA

La construcción es destacable como ejemplo de la arquitectura de la segunda mitad del siglo XX dedicada al turismo extranjero fronterizo.

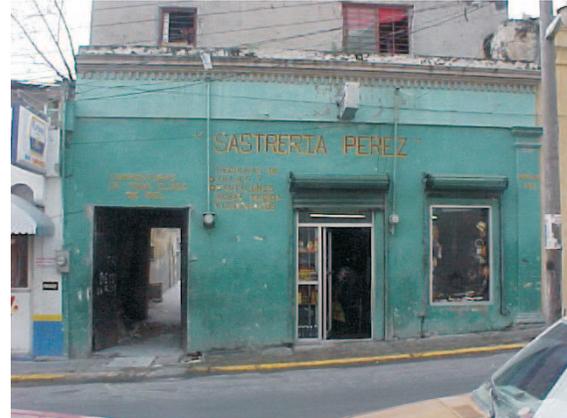
VISTA DE FACHADA

Fachada:	Aplanada
Muros:	Ladrillo y Sillar
Ancho de Muros:	0.80 Metros
Entrepisos:	1
Cubierta:	Vigas de madera, tablonces y terrado
Niveles:	2
Superficie del Predio:	612.0 Metros Cuadrados
Area de Construcción:	422.0 Metros Cuadrados
Otros Elementos:	Forma: Plana, inclinada

Estado de Conservación:  
RESTAURADA ○ CONSERVADA ● DETERIORADA ○

Pequeña edificio de indudable factura del siglo XIX. Su fachada está alterada por la adecuación de sus vanos a fines comerciales y por un acceso al interior del patio de la propiedad. No obstante, posee todo el sabor de su época, notable por la presencia de una pilastra aparente en uno de los extremos de la fachada, así como por estar coronada por un amplio entablamiento adornado con una cornisa denticulada. Este es otro claro ejemplo de una edificación histórica susceptible a restaurarse con una mónica intervención restauradora.

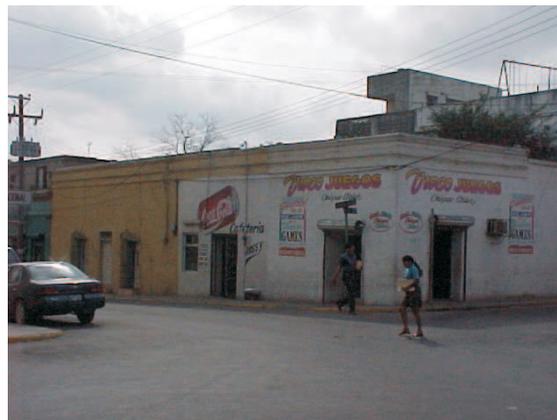
### VISTA DE FACHADA

Estado de Conservación:		
RESTAURADA ○	CONSERVADA ○	DETERIORADA ●

Se trata de un edificio del siglo XIX, localizado en la contraesquina suroriente de la Plaza de Armas. Conserva inalterada su estructura, a base de dos fachadas con sus vanos de puertas y ventanas rectangulares. Está coronado por una cornisa ligeramente escalonada y recta. De ser restaurado, su presencia dignificaría el entorno del primer cuadro de la ciudad, además que se lograría con una mínima intervención restauradora.

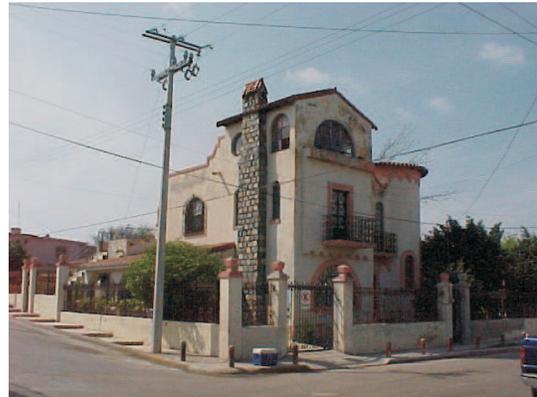
**VISTA DE FACHADA**

Fachada:	Cantera, ladrillo y piedra decorativa
Muros:	
Ancho de Muros:	0.30 Metros
Entrepisos:	---
Cubierta:	Forma: Inclinada y cónica
Niveles:	3
Superficie del Predio:	Metros Cuadrados
Area de Construcción:	Metros Cuadrados
Otros Elementos:	Chimenea de ladrillo, Cubierta de piedra

Estado de Conservación:  
 RESTAURADA ○ CONSERVADA ● DETERIORADA ○

b) un alto cuerpo de proporciones rectangulares, en cuya base se localiza el acceso principal, y hacia arriba un balcón con hierro forjado y encima de este un gran ventanal; como elemento complementario importante, este cuerpo posee adosado una esbelta chimenea que lo recorre desde su base hasta el techo, mismo que está constituido por una cubierta de dos vertientes y cubierto por teja de barro.

Todo el conjunto de la casa se delimita por una barda compuesta de material y hierro forjado.

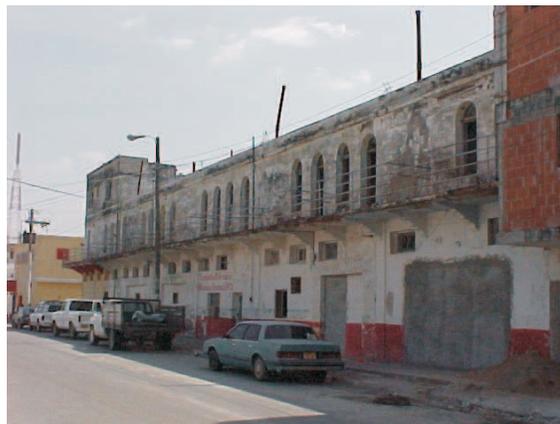
### VISTA DE FACHADA

Fachada: Aplanado  
Muros: Ladrillo y Piedra Laja  
Ancho de Muros: 0.25 Metros  
Entrepisos: 2 Losa sólida  
Cubierta: Lámina de Asbesto y Madera Forma: Plana  
Niveles: 2  
Superficie del Predio: --- Metros Cuadrados  
Area de Construcción: --- Metros Cuadrados  
Otros Elementos:

Estado de Conservación:  
RESTAURADA ○ CONSERVADA ○ DETERIORADA ●

En los años 1947 fue Hotel Habana 2o. Piso y en pocos meses en planta baja era la Estación de autobuses antigua. En este lugar se localizaba la estación de los autobuses “Reynosa, Río Rico y Anexas”, que prestan un importante servicio de comunicación regional.

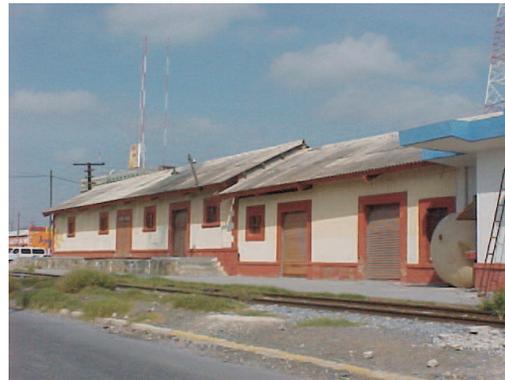
VISTA DE FACHADA

Estado de Conservación:  
 RESTAURADA○ CONSERVADA○ DETERIORADA●

El edificio en sí originalmente se diseñó y edificó como una estación secundaria dentro del sistema del ferrocarril Matamoros-Monterrey. Por tanto su factura es muy sencilla, en forma de estructura rectangular, compuesta por dos cuerpos similares pero de distinto nivel. La techumbre es de cubierta acanalada a dos vertientes. La obra en su conjunto presenta actualmente deterioro.

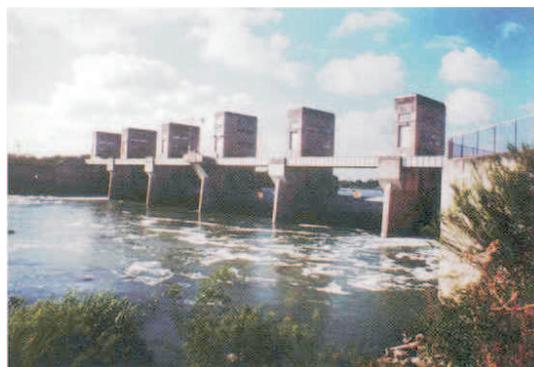
### VISTA DE FACHADA

La presa Alzaldúas es una imponente cortina atravesada sobre el río Bravo, compuesta por seis torres que actúan como mecanismos de control de las compuertas que se ubican entre ellas, a fin de regular el nivel del río Bravo. Junto a ella, en la parte mexicana, se desprende el canal que lleva su nombre y que, luego de atravesar la ciudad de Reynosa, se interna en la profundidad de las zonas agrícolas. Por sus características de una obra importante de la ingeniería hidráulica y por ubicarse aquí el campamento de la sección mexicana de la Comisión Internacional de Límites y Aguas, hacen del emplazamiento de esta presa un sitio histórico relativo al uso y manejo del río Bravo, la columna vertebral de la historia y la vida de esta región fronteriza.

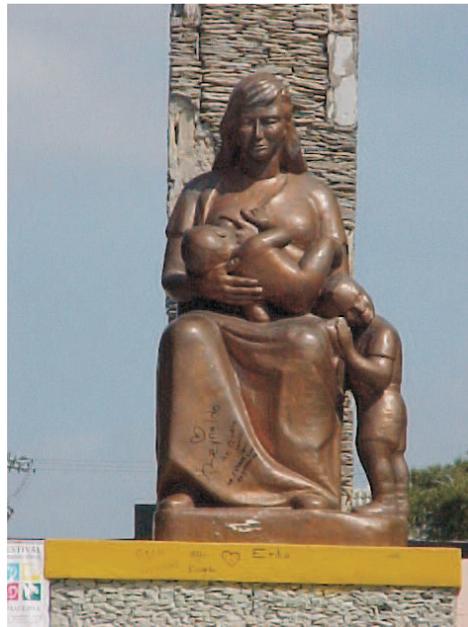
El monumento a la Madre, fue develado en la plaza “Niños Héroe” en el año 1962.

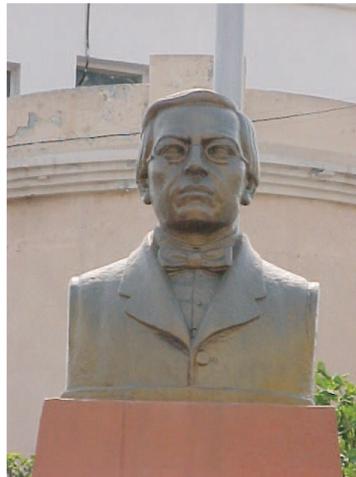
El busto a Ignacio Zaragoza en la Plazoleta que lleva su nombre en el año de 1963.

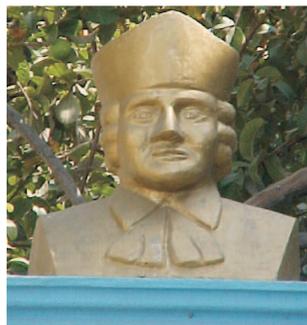
El busto de José de Escandón fue develado el 15 de Noviembre de 1998, por la comunidad escolar en su 50 aniversario.

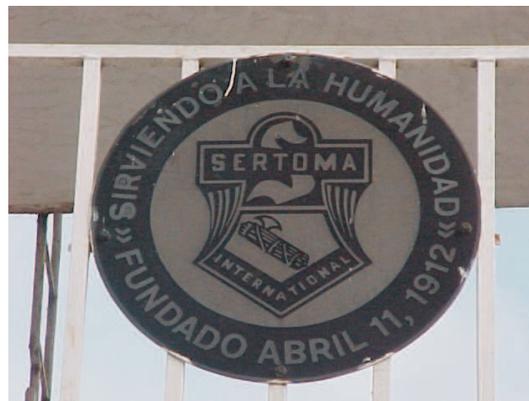
Este monumento es develado en 20 de noviembre de 1986, donde el club Sertoma de Reynosa A.C. Rinde homenaje a nuestros simbolos patrios

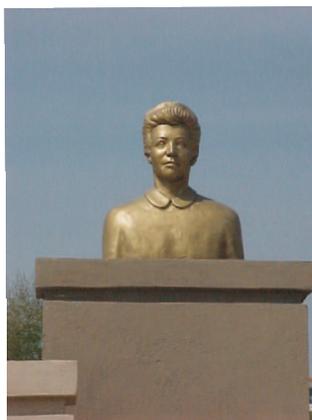
El busto de la Profra., Ma. J. González Pérez se develó en el lvd. Reynosa en el año de 1999.

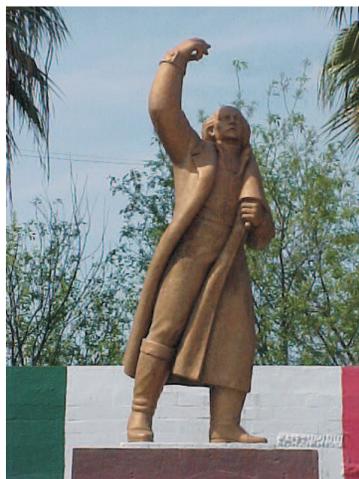
El monumento a Don Miguel Hidalgo fue develado en 1962 por el H. Club de Leones de Reynosa, Tam., Siendo Gobernador del Estado Norberto Treviño Zapata.

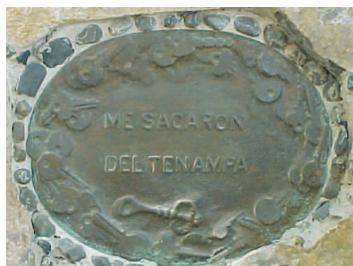
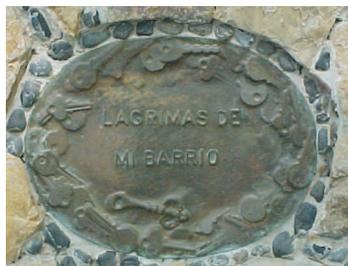
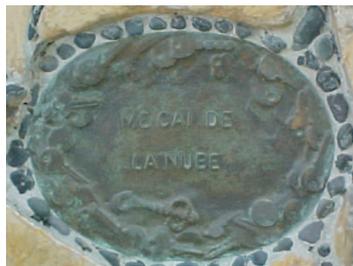
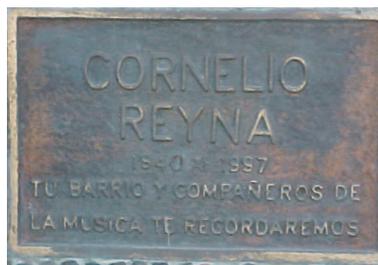
El monumento a Cornelio Reyna fue develado en la Plaza Garibaldi en 1997.

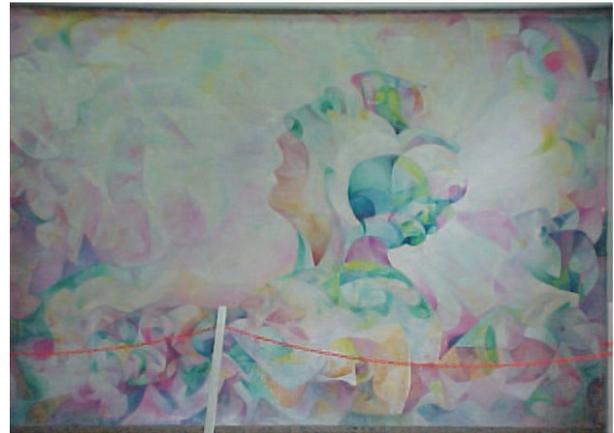
VISTA DE MURAL

Altura : 2.80 Metros  
 Base: 4.90 Metros  
 Área 13.72 Metros Cuadrados  
 Numero de Tableros: 1  
 Estado de Conservación:  
 CONSERVADA  RESTAURADA  DETERIORADA   
 Colores Predominantes: Verde aqua, rosa, azul.

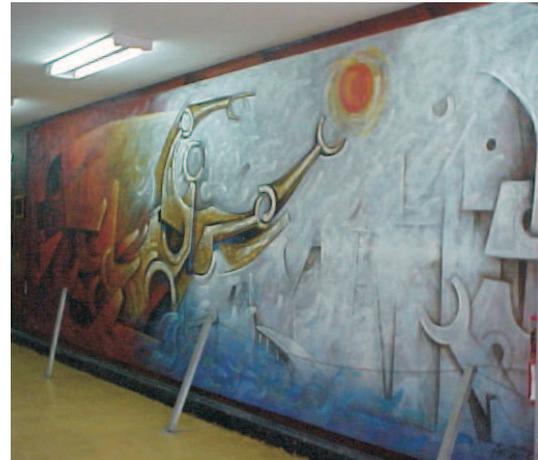
**VISTA DE MURAL**

Altura : 2.73 Metros  
 Base: 8.92 Metros  
 Area 24.35 Metros Cuadrados  
 Numero de Tableros: 1  
 Estado de Conservación:  
 CONSERVADA  RESTAURADA  DETERIORADA   
 Colores Predominantes: Rojo, Blanco, Azul.

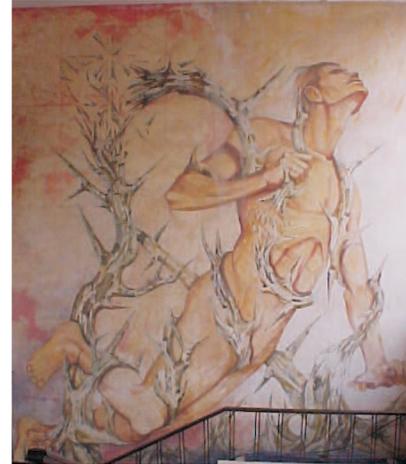
**VISTA DE MURAL**

Altura : 5.65 Metros  
 Base: 5.80 Metros  
 Area 32.77 Metros Cuadrados  
 Numero de Tableros: 1  
 Estado de Conservación:  
 CONSERVADA ○ RESTAURADA ● DETERIORADA ○  
 Colores Predominantes: Ocre y Rosa.

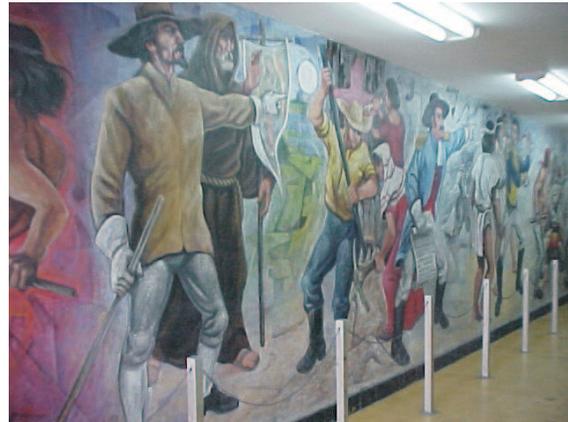
**VISTA DE MURAL**

Altura : 4.95 Metros  
 Base: 20.26 Metros  
 Area 100.28 Metros Cuadrados  
 Numero de Tableros: 1  
 Estado de Conservación:  
 CONSERVADA ○ RESTAURADA ● DETERIORADA ○

Un hecho anecdótico es que el en 1994 siendo alcalde el sr. Rigoberto Garza Cantú, se mandó borrar parte del mural pues se hacía mención al período de la Ley Seca en Texas, y su influencia en Tamaulipas lo originó que florecieran los negocios de venta de alcohol y la prostitución en la frontera, constituyendo esto una gran derrama económica y lo que hizo surgir las grandes riquezas que incluso hicieron que Reynosa pasara de villa a ciudad 1928.

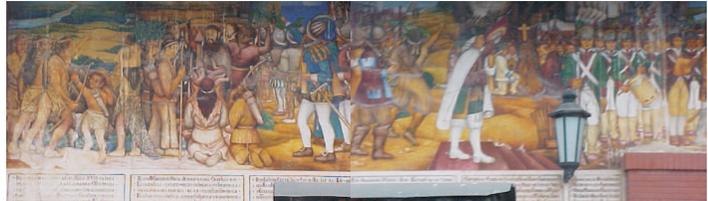
**VISTA DE MURAL**

Altura : 4.00 Metros  
 Base: 18.60 Metros  
 Area 74.40 Metros Cuadrados  
 Numero de Tableros: 1  
 Estado de Conservación:  
 CONSERVADA  RESTAURADA  DETERIORADA   
 Colores Predominantes: Ocre, Rojo, Azul, Verde.

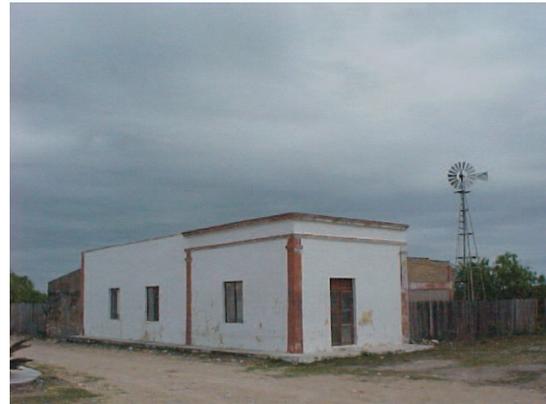
**VISTA DE FACHADA**

Fachada: Aplanado  
 Muros: Sillar y Piedra  
 Ancho de Muros: 0.34 Metros  
 Entrepisos: ---  
 Cubierta: Vigas de Madera y Lámina      Forma: Plana  
 Niveles: 1  
 Superficie del Predio:      Metros Cuadrados  
 Area de Construcción: 134.72 Metros Cuadrados  
 Otros Elementos:

Estado de Conservación:  
 RESTAURADA ●    CONSERVADA ○    DETERIORADA ○

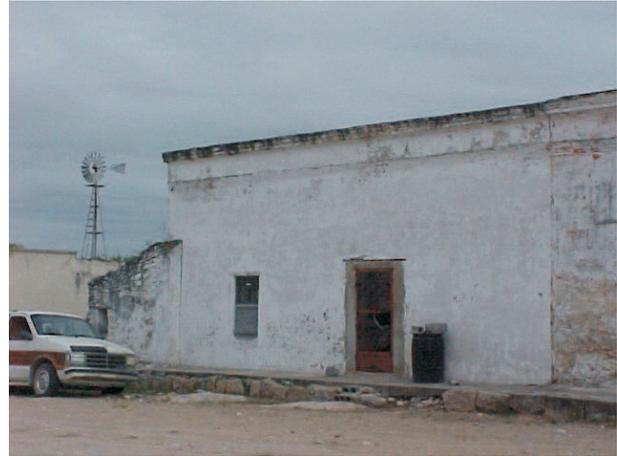
VISTA DE FACHADA

Estado de Conservación:  
RESTAURADA ○    CONSERVADA ○    DETERIORADA ●

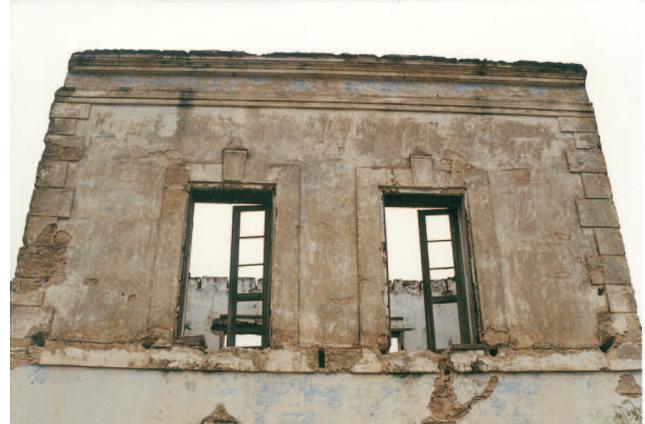
VISTA DE FACHADA

Estado de Conservación:  
RESTAURADA ○    CONSERVADA ○    DETERIORADA ●

Se trata de un esbelto edificio de dos pisos, en ruinas, habiendo perdido su cubierta superior y apenas conserva muy deteriorado parte de su entrepiso, en el que se observan todavía algunas de sus vigas y la duela que las recubría. Su fachada se resalta por cuatro amplios vanos, enmarcados por gruesas jambas y rematadas por un dintel en el que sobresale notablemente la clave; en uno de ellos se conserva el herraje original. La fachada del piso superior está enmarcado por una sucesión de adarajas o almoadillado, los que sostienen un entablamiento de líneas rectas, con una cornisa escalonada.

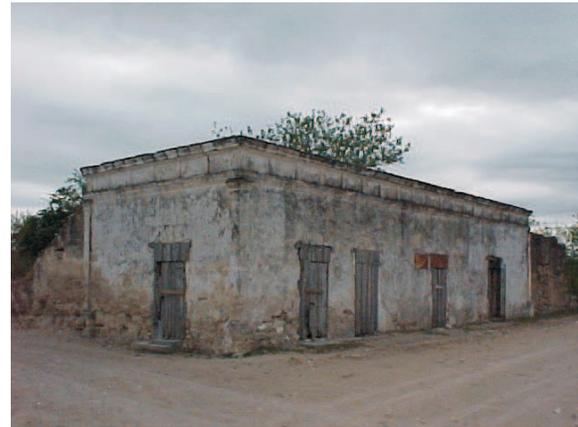
VISTA DE FACHADA

Fachada: Aplanado  
Muros: Sillar  
Ancho de Muros: 0.44 Metros  
Entrepisos: ---  
Cubierta: Vigas de Madera y Lámina      Forma: Plana-Inclinada  
Niveles: 1  
Superficie del Predio:      Metros Cuadrados  
Area de Construcción: 137.4 Metros Cuadrados  
Otros Elementos:

Estado de Conservación:  
RESTAURADA ○    CONSERVADA ○    DETERIORADA ●

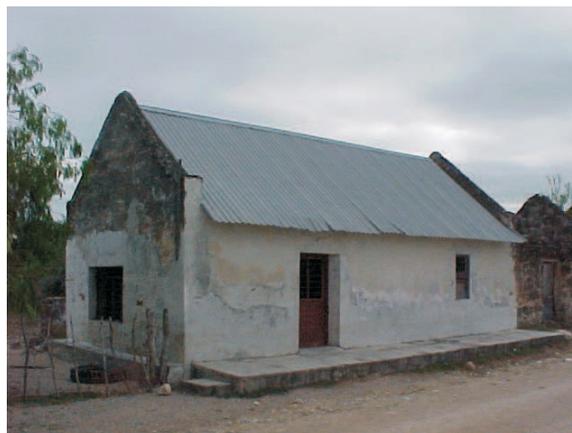
**VISTA DE FACHADA**

Fachada: Tabique aparente  
Muros: Sillar  
Ancho de Muros: 0.44 Metros  
Entrepisos: ---  
Cubierta: Vigas de Madera y Lámina Forma: Plana a dos aguas  
Niveles: 1  
Superficie del Predio: Metros Cuadrados  
Area de Construcción: 61.82 Metros Cuadrados  
Otros Elementos:

Estado de Conservación:  
RESTAURADA ○ CONSERVADA ○ DETERIORADA ●

Casa-habitación de sillar, actualmente en uso. Como característica principal resalta su diseño de ser un cuerpo con techumbre de dos aguas, cubierta ahora con lámina galvanizada. Estructuralmente se compone de dos sólidos muros cabeceros que culminan en dos vertientes. La propiedad se destaca además por la presencia de una extensa barda de sillar, así como por otra casa similar en ruinas, en la que se observa su composición de dos habitaciones interiores y una chimenea formando parte de uno de los muros cabeceros.

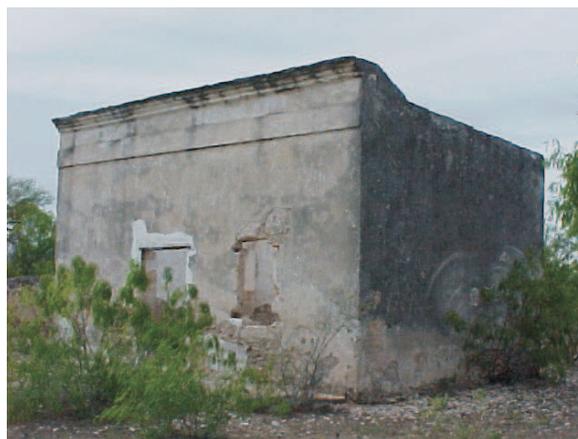
VISTA DE FACHADA

Fachada: Aplanado  
 Muros: Sillar  
 Ancho de Muros: 0.44 Metros  
 Entrepisos: ---  
 Cubierta: Vigas de Madera y Lámina      Forma: Plana-inclinada  
 Niveles: 1  
 Superficie del Predio:      Metros Cuadrados  
 Area de Construcción: 132.6 Metros Cuadrados  
 Otros Elementos:

Estado de Conservación:  
 RESTAURADA ○    CONSERVADA ○    DETERIORADA ●

Pequeña estructura en ruinas. Ha perdido la totalidad de su cubierta y la madera que resguardaba a sus vanos. Construida a base de sillar con aplanado liso, está coronada por un entablamiento lineal con una cornisa escalonada. En su interior es distinguible en el aplanado de sus paredes la presencia de una cenefa pintada en color rojo, que las encuadra.

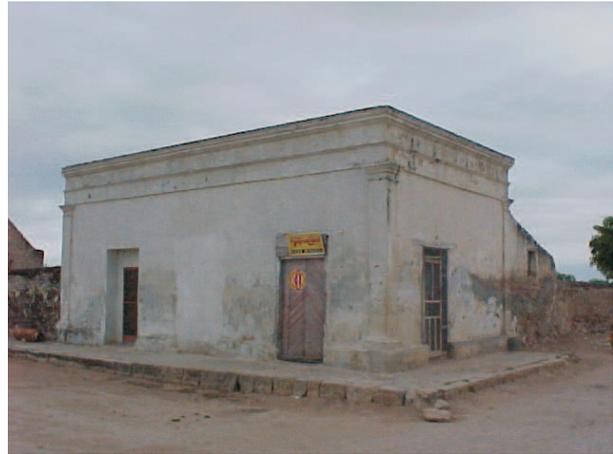
VISTA DE FACHADA

Estado de Conservación:  
RESTAURADA ○ CONSERVADA ○ DETERIORADA ●

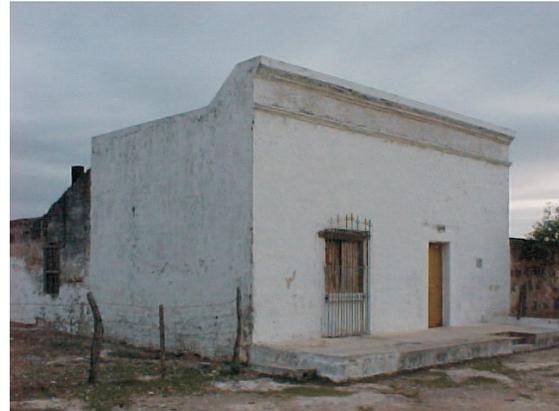
VISTA DE FACHADA

Fachada: Aplanado  
Muros: Sillar  
Ancho de Muros: 0.44 Metros  
Entrepisos: ---  
Cubierta: Vigas de madera, lámina tejamanil      Forma: Plana, a dos aguas  
Niveles: 1  
Superficie del Predio:      Metros Cuadrados  
Área de Construcción: 97.5 Metros Cuadrados  
Otros Elementos:

Estado de Conservación:  
RESTAURADA  CONSERVADA  DETERIORADA

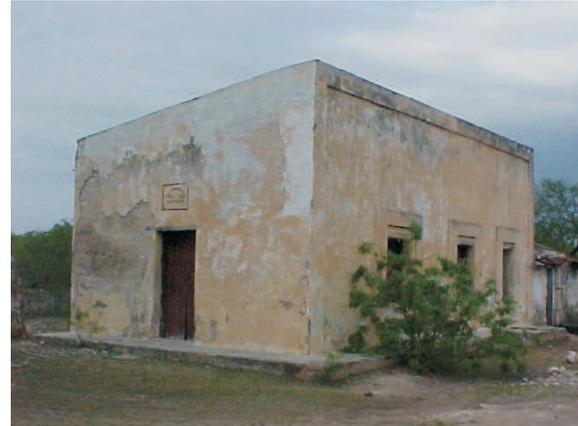
VISTA DE FACHADA

Fachada: Aplanado  
Muros: Sillar  
Ancho de Muros: 0.60 Metros  
Entrepisos: ---  
Cubierta: Vigas de mader y lámina Forma: Plana-inclinada  
Niveles: 1  
Superficie del Predio: Metros Cuadrados  
Area de Construcción: 62.92 Metros Cuadrados  
Otros Elementos:

Estado de Conservación:  
RESTAURADA ○ CONSERVADA ○ DETERIORADA ●

Edificio de sillar en regular estado de conservación, utilizado actualmente como templo apostólico. Rectangular, presenta como características el tener su acceso por uno de sus muros laterales, mientras que su fachada se distingue por tres grandes vanos tipo ventanas, con gruesas jambas y dinteles; enmarcada toda la fachada con una barra sobresaliente. El remate está ligeramente inclinado y no conserva la techumbre original.

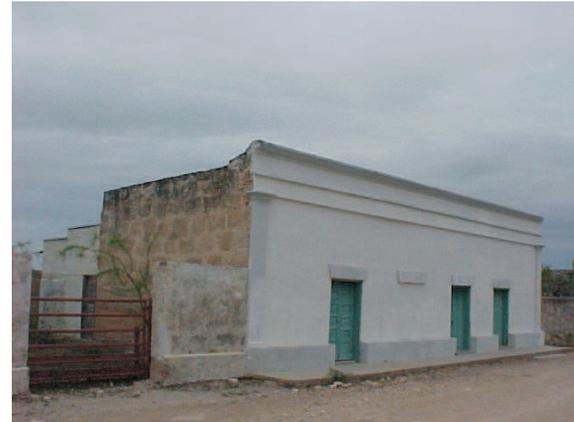
VISTA DE FACHADA

Estado de Conservación:  
RESTAURADA ● CONSERVADA ○ DETERIORADA ○

Se trata de un magnífico ejemplar restaurado de la arquitectura de Congregación Garza, que nos permite visualizar le potencial estético-arquitectónico de este complejo histórico. De fachada rectangular, el edificio se desplanta a partir de un rodapie y está enmarcado en pilastras aparentes, que sostienen un entablamiento lineal con una cornisa escalonada en su culminación. Tiene tres vanos para puertas y uno más cegado, pero todos con dinteles de trapecio invertido; dichas dinteles más las pilastras, el zimazo, la cornisa y el rodapie se cubren con una pintura gris, mientras el resto de la fachada tiene un color blanco, proporcionando un gran contraste a la construcción.

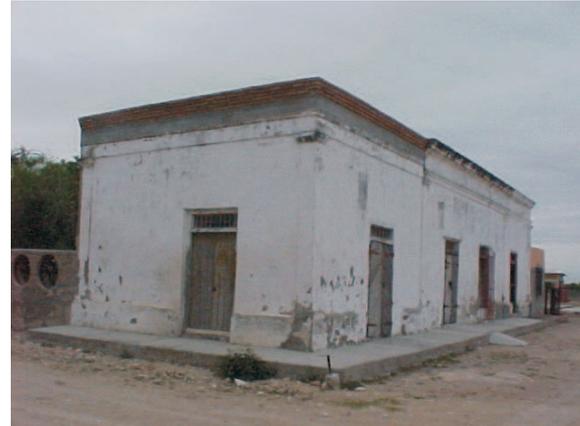
VISTA DE FACHADA

Estado de Conservación:  
 RESTAURADA ○    CONSERVADA ●    DETERIORADA ○

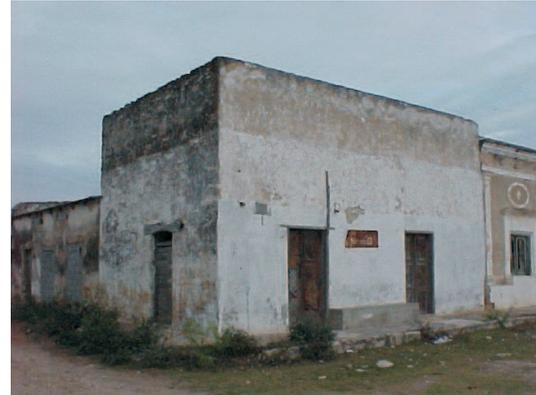
VISTA DE FACHADA

Estado de Conservación:  
RESTAURADA ○    CONSERVADA ○    DETERIORADA ●

Localizada en la esquina de la plaza de Congregación Garza, actualmente se encuentra en mal estado de conservación. De planta rectangular, carece de adornos en su fachada y no posee cornisa, aunque su elevación es notable. Tiene dos vanos de puertas en la fachada que mira a la plaza, y entre ellas, una banca de material adosada a la construcción. En la otra de sus fachadas presenta un solo vano de puerta, distinguiéndose sobre ella un sólido sostén de madera como dintel.

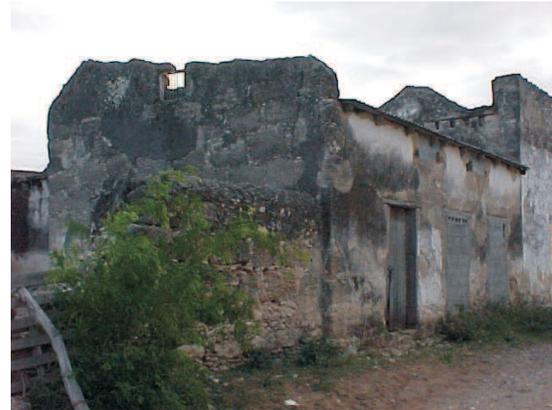
VISTA DE FACHADA

Fachada: Aplanado  
Muros: Sillares  
Ancho de Muros: 0.43 Metros  
Entrepisos: ---  
Cubierta: Vigas de madera y lámina      Forma:Plana-inclinada  
Niveles:  
Superficie del Predio:                      Metros Cuadrados  
Área de Construcción: 55.67      Metros Cuadrados  
Otros Elementos: Cuenta con una noria

Estado de Conservación:  
RESTAURADA ○    CONSERVADA ○    DETERIORADA ●

Esta edificación de planta rectangular, en mal estado de conservación, se prolonga a partir de la construcción aledaña a la referida . Sin elementos decorativos en su fachada, tiene tres vanos tipo puerta, dos de ellos tapiados. Según se observa, debió tener mayor elevación original, lo que fue truncado para cubrirse con un techo de lámina. En sus paredes externas interiores conserva una ventana con herraje y un grueso dintel de madera y otra más con puertas orginales. La propiedad tiene en su interior una noria y se circunscribe con una barda de sillar.

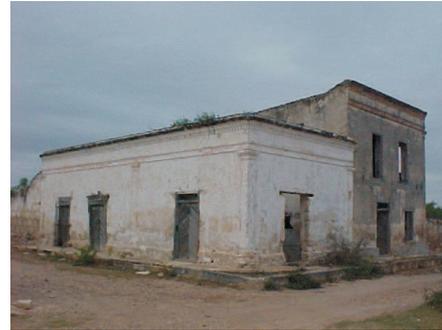
VISTA DE FACHADA

Estado de Conservación:  
 RESTAURADA ○    CONSERVADA ○    DETERIORADA ●

Edificio localizado en la contraesquina nororiental de la plaza de Congregación Garza, en mal estado de conservación, encalado. De planta rectangular, se distingue por estar enmarcado con pilastras aparentes, que sostienen un entablamiento que corona una cornisa escalonada y bajo ella, un adorno continuo denticulado. Su fachada más larga posee tres vanos, dos para puertas, con sus portones originales deteriorados y otro para ventana con su herrería original. En la fachada menor se observa un vano de puerta completamente desmantelado.

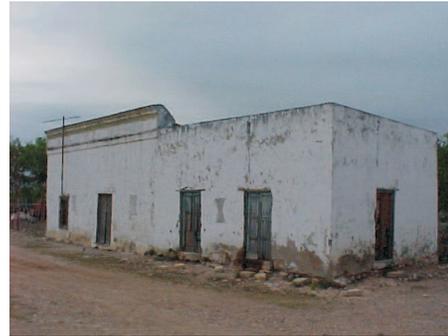
VISTA DE FACHADA

Propiedad compuesta por dos edificios de sillar, en regular estado de conservación, encalados, que se ubican al norte de la plaza de Congregación Garza, por su lado norte. El primero de ellos es de factura muy sencilla, ligeramente rectangular, sin ningún relieve arquitectónico. El segundo, también rectangular, se distingue por tener en su parte superior una cornisa ligeramente escalonada, bajo la cual se dibuja un adorno continuo denticulado, típico de la arquitectura del norte de Tamaulipas. En el patio interior existe una noria, cegada.

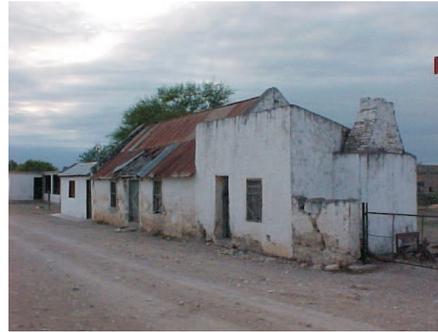
VISTA DE FACHADA

La estructura de este edificio se compone por dos cuerpos, ambos de sillar. Uno cuadrangular de techo plano. Otro de dos aguas originalmente cubierto por un techo de tejamanil, sobre el que se colocaron después láminas, hoy muy deterioradas. En el patio de la propiedad se conserva una noria.
